Rastrea Oapas fugas en Teca

► Busca Naucalpan causa de **inundaciones** en el estacionamiento de Fuente de Molinos

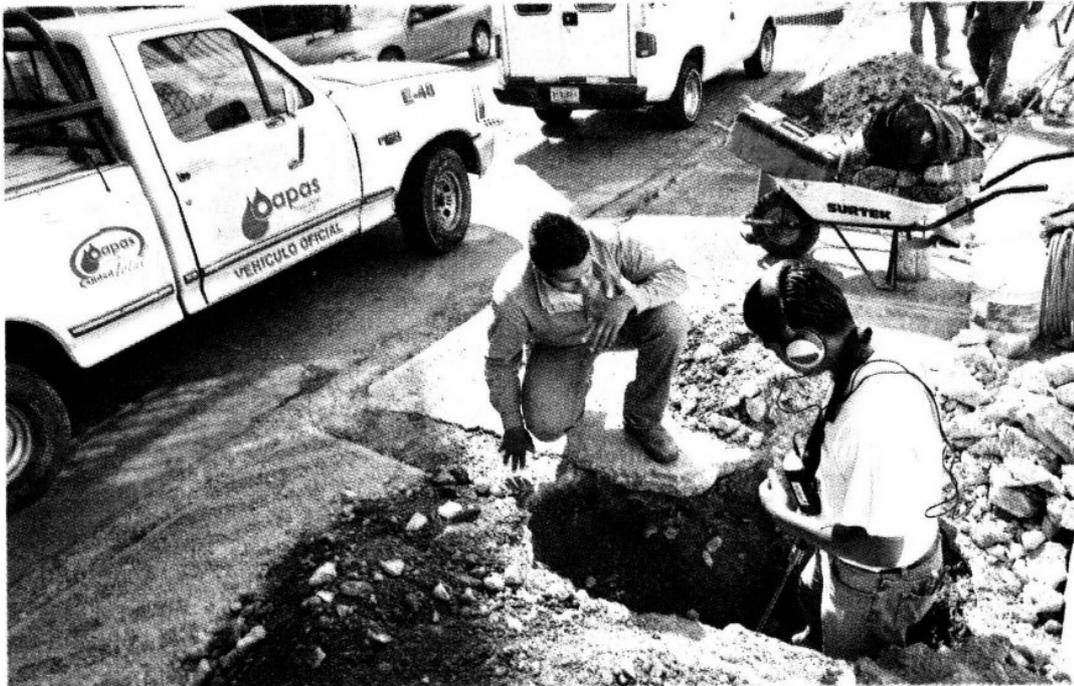
› Trabajadores de Oapas utilizaron un geófono para detectar posibles fugas en la red hidráulica municipal.

Los empleados se apoyarán de un aparato llamado geófono, que sirve para identificar, por medio de variaciones en el sonido que produce la corriente del líquido a través de la tubería, si existe pérdida de **agua** en algún punto.

“Lo que haremos también es cerrar las válvulas y si continúa filtrándose el **agua** es que no es nuestra tubería, si se detiene la filtración con el geófono podemos determinar el lugar exacto”, explicó otro de los empleados.
