Deficiencias en obras de construcción, la posible causa, dice Protección Civil

# Hundimiento de 40 metros en Santa Fe

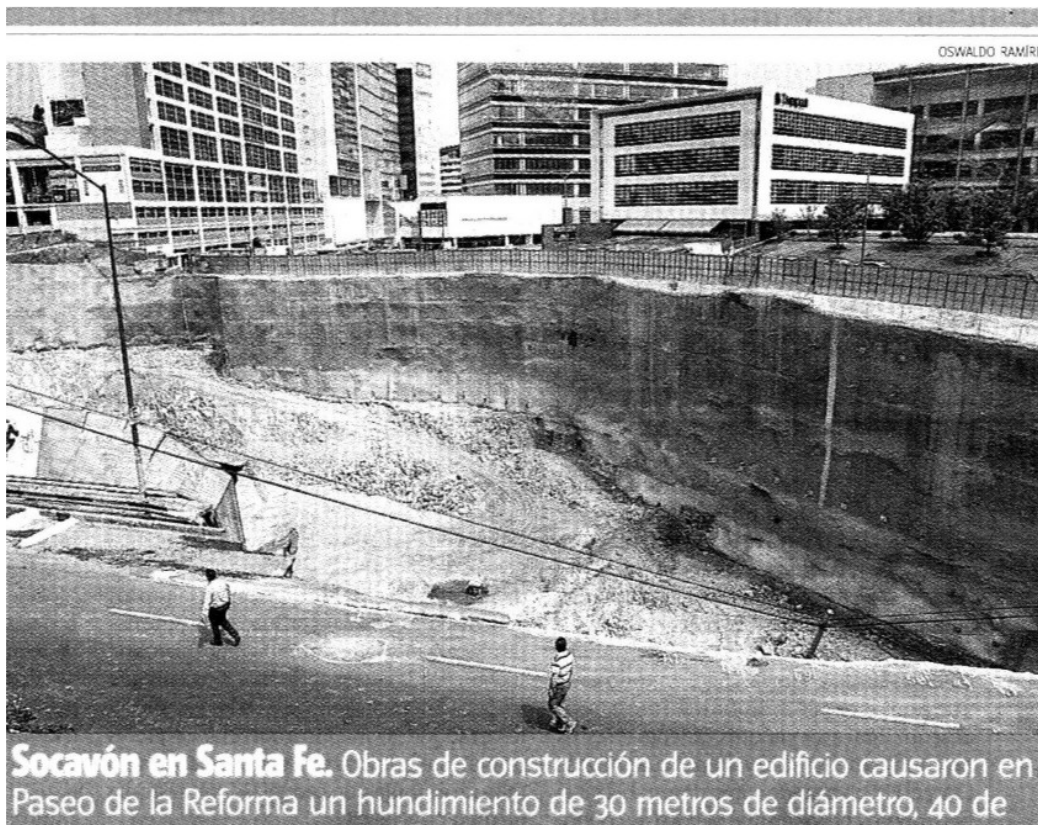
**Socavón en Santa Fe.** Obras de construcción de un edificio causaron en Paseo de la Reforma un hundimiento de 30 metros de diámetro, 40 de profundidad y el deslave de 7 mil metros cúbicos de tierra

El Grupo Inverterra, SA de CV realizaba obras para la construcción de un complejo habitacional con al menos 10 niveles, por lo que según las primeras averiguaciones de la Secretaría de Protección Civil, las causas fueron la falta del muro de contención y las lluvias que provocaron el reblandecimiento de la tierra

El titular de Protección Civil, Elías Moreno, dijo que las primeras averiguaciones arrojan que la falta de seguridad y drenes en el muro de contención del terreno, provocaron el deslave.

"Es similar al caso anterior que tuvimos en la colonia Nápoles, había un muro de contención sin drenes, el agua de lluvia y parte del drenaje se acumulan y ejerce

mucha presión en el sitio. Lo que deriva en un desgajamiento profundo", aseguró.

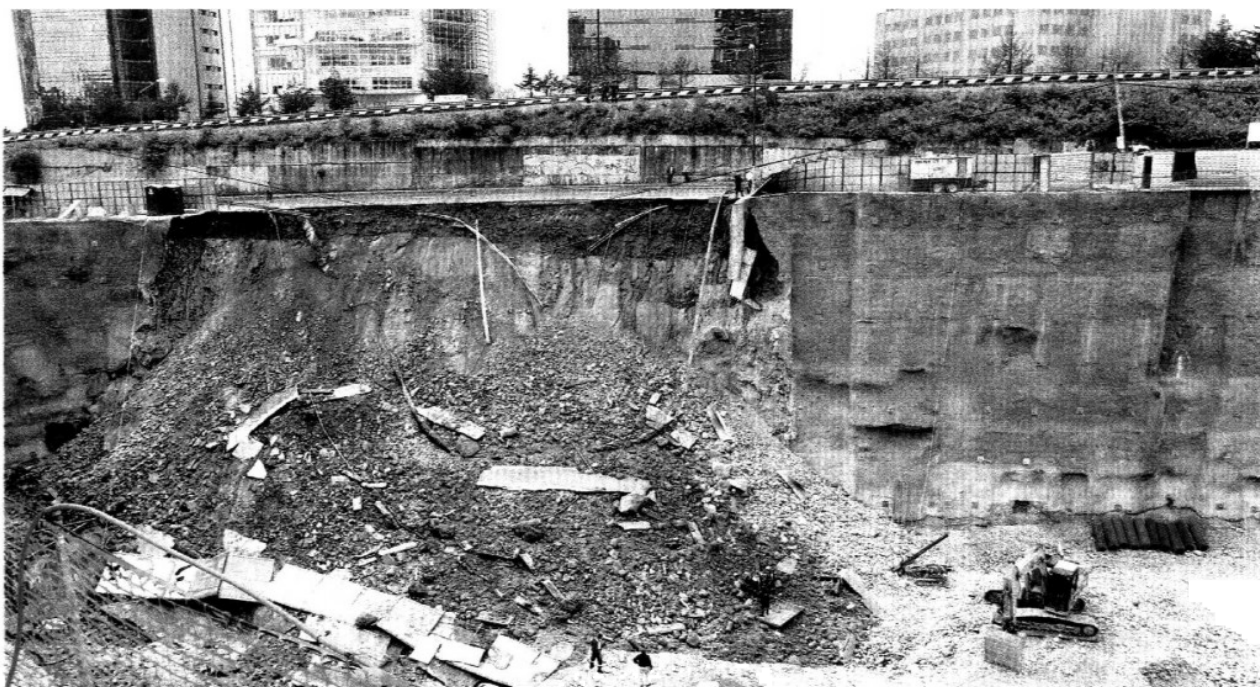
El socavón dañó el carril derecho de la vialidad, la acera, así como postes telefónicos y de energía eléctrica

El socavón dañó cinco postes de teléfono, uno de alumbrado público y varios metros de banqueta del lado norte de la autopista.
